COMUNE DI ORTUERI

PIANO PARTICOLAREGGIATO PER IL CENTRO DI ANTICA E PRIMA FORMAZIONE E PER LA ZONA A

ELABORATO:
RILIEVO E ANALISI DELL'EDIFICATO
ANALISI INTERPRETATIVA DEI DATI
CARATTERI COSTRUTTIVI
PORTE, PORTALI E GRANDI APERTURE

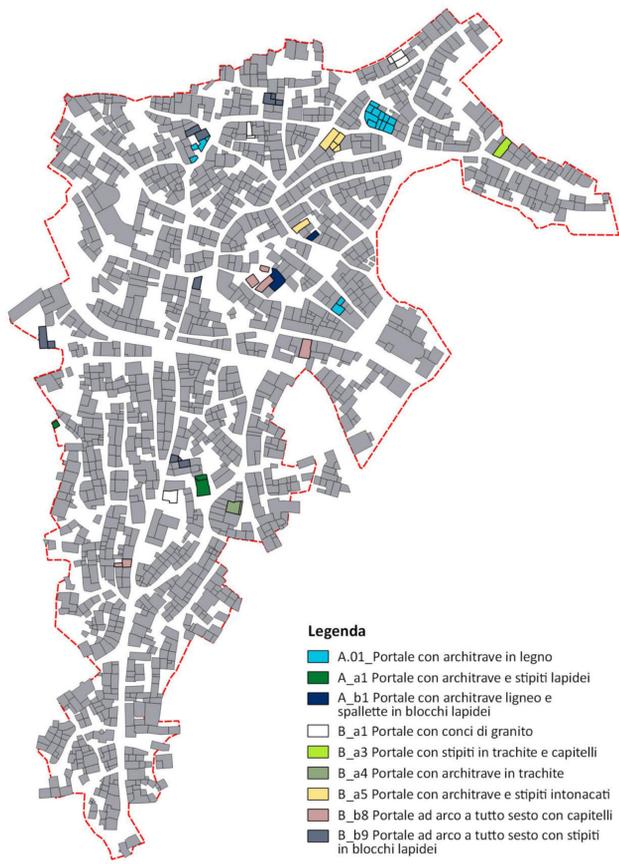
TIPOLOGIE DI PORTALI

- A_01 Portale con architrave in legno
- A_a1 Portale con architrave e stipiti lapidei
- A_b1 Portale con architrave ligneo e spallette in blocchi lapidei
- B_a1 Portale con conci di granito
- B_a3 Portale con stipiti in trachite e capitelli
- B_a4 Portale con architrave in trachite
- B_a5 Portale con architrave e stipiti intonacati
- B_b8 Portale ad arco a tutto sesto con capitelli
- B_b9 Portale ad arco a tutto sesto con stipiti in blocchi lapidei

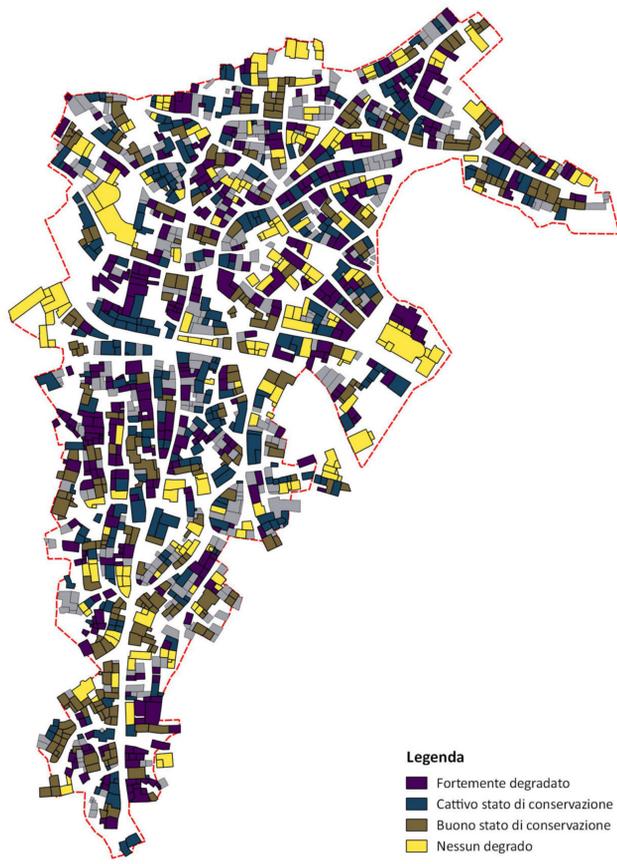
LIVELLO DI DEGRADO DELLE PORTE

- Fortemente degradato
- Cattivo stato di conservazione
- Buono stato di conservazione
- Nessun degrado

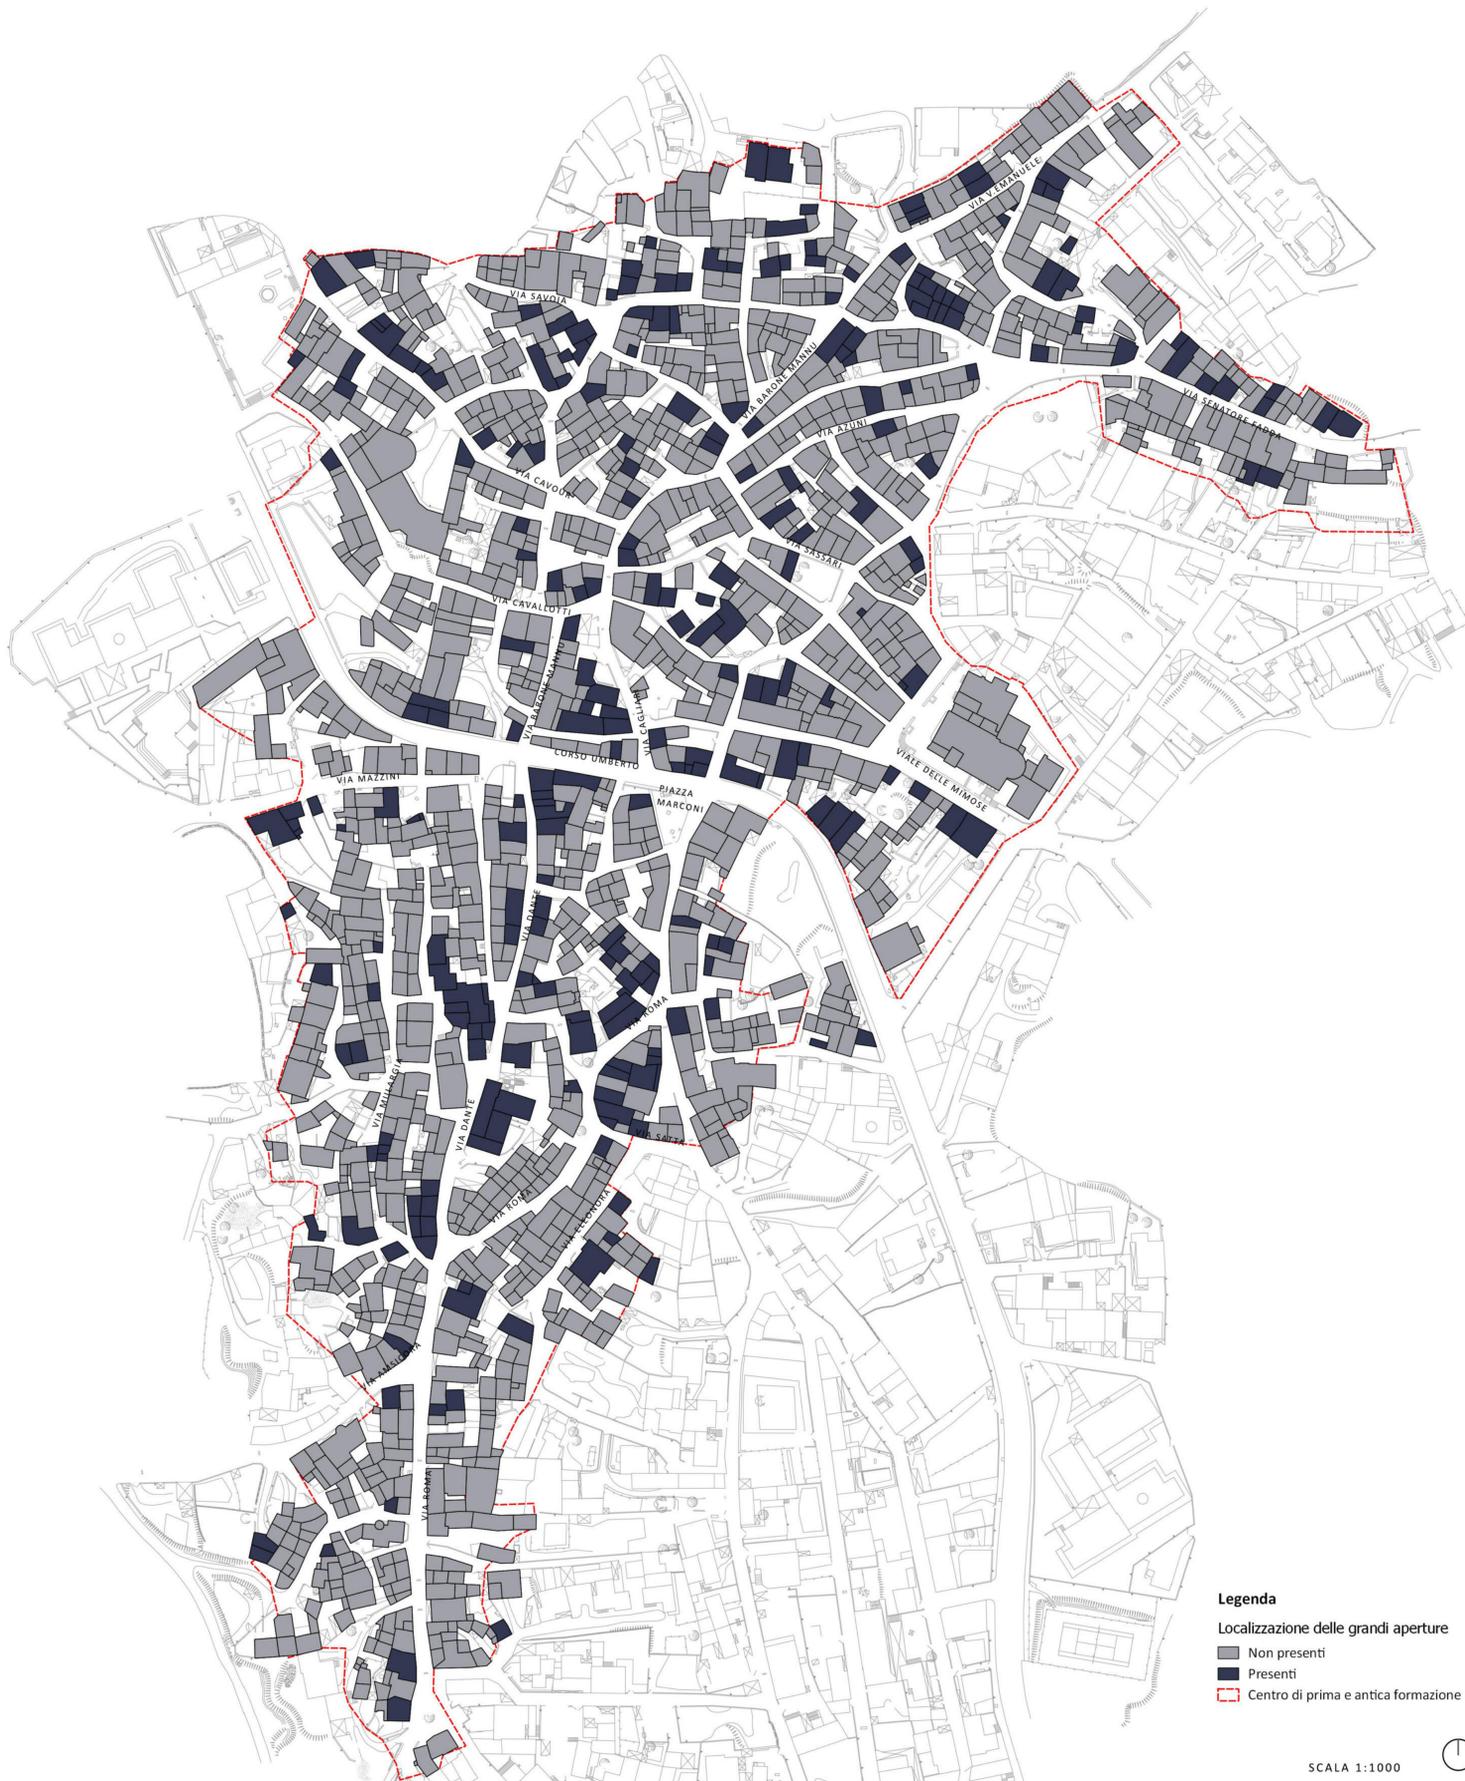
Localizzazione delle grandi aperture

- Non presenti
- Presenti
- Centro di prima e antica formazione
