# COMUNE DI ORTUERI

## VERIFICA IDRAULICA DELLE INFRASTRUTTURE INTERFERENTI CON IL RETICOLO IDROGRAFICO

## RELAZIONE GENERALE

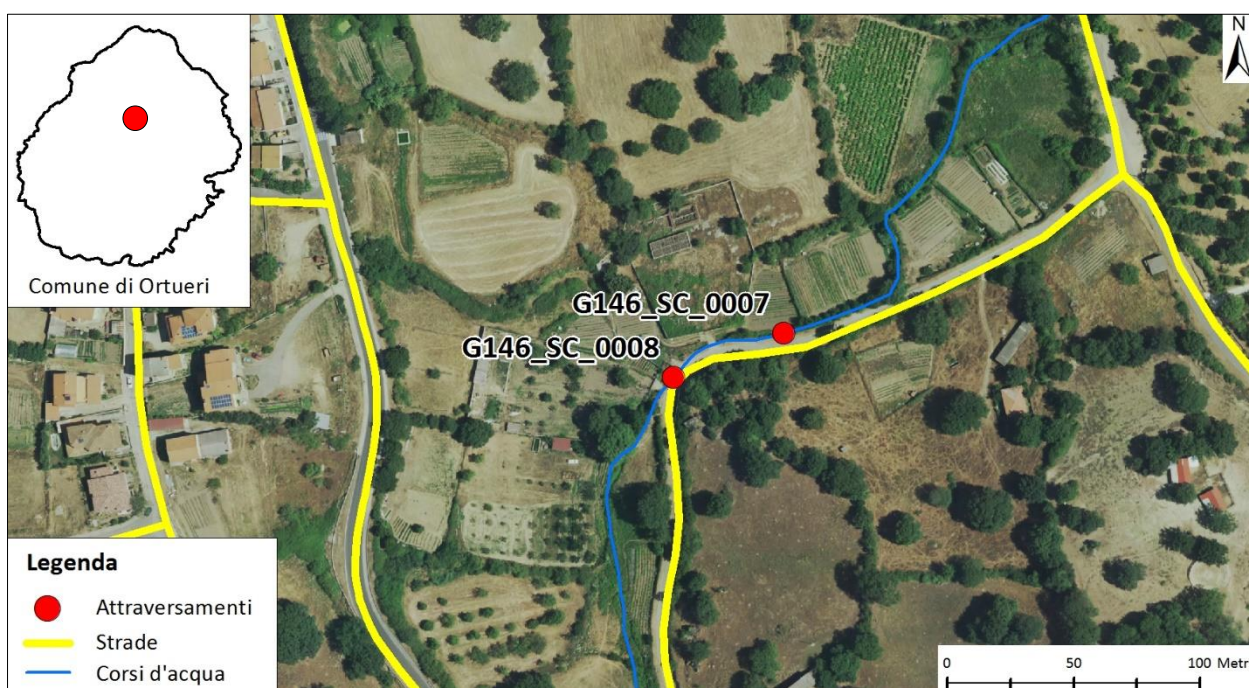
**Figura 5 – Inquadramento attraversamenti SC 0007 e SC 0008.**

In seguito alle analisi cartografiche e ai sopralluoghi sul campo si è potuto verificare che alcuni degli attraversamenti individuati nello shape file di riferimento e sopra elencati risultano censiti in maniera erronea. Infatti, è stato verificato che gli attraversamenti identificati con i codici **SC 0008** e **SC 0007** non sono degli attraversamenti esistenti ma sono stati generati da un problema di interpolazione tra l'idrografia ufficiale e la viabilità comunale. Da una più accurata analisi, è stato appurato che la sede stradale si sviluppa parallelamente al RIU LEONAI, per cui, non interferisce con il reticolo idrografico come mostrato nelle successive Figure.

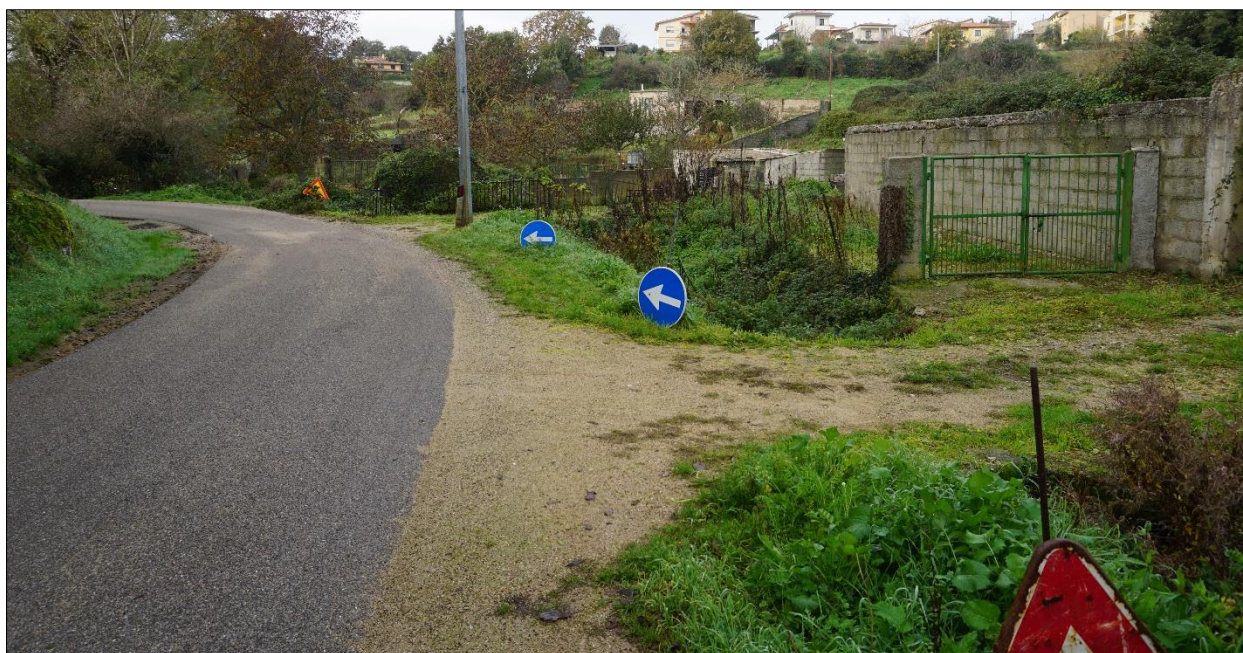
**Figura 6 – Attraversamento SC 0008, la strada si sviluppa parallelamente al corso d'acqua "RIU LEONAI".**

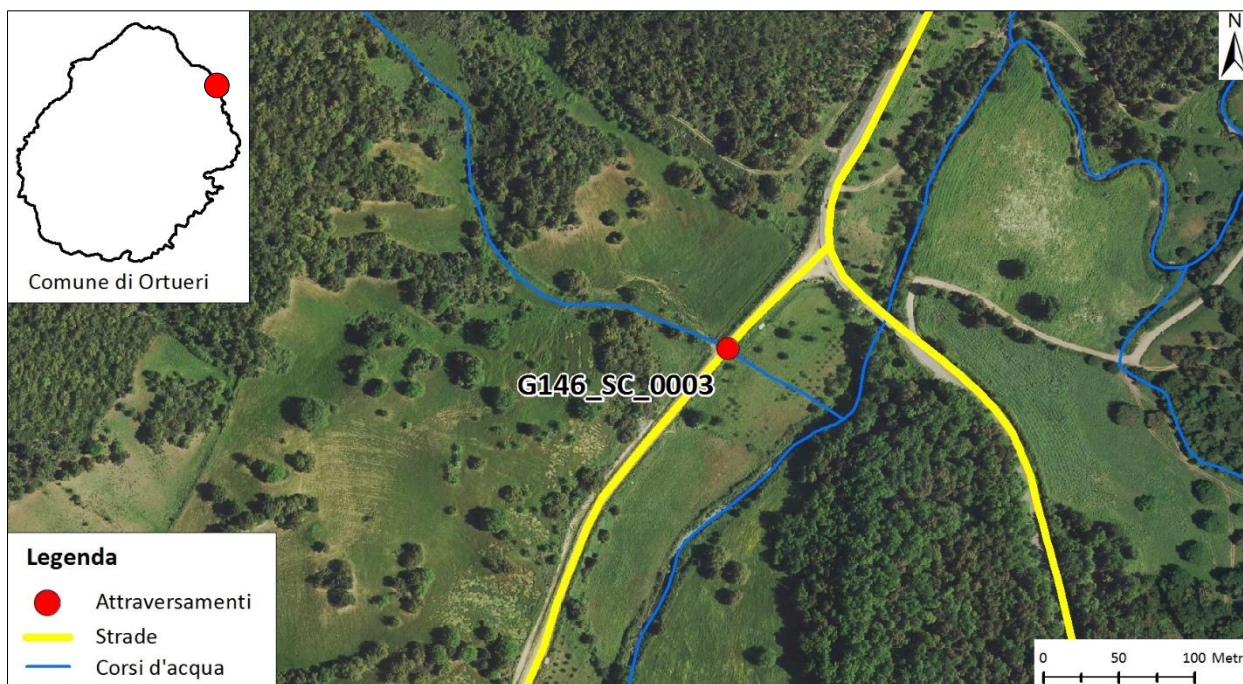
**Figura 9 – Inquadramento attraversamento SC 0003.**

L'opera di attraversamento è localizzata nel settore orientale nei pressi del confine con il Comune di Neoneli, lungo la strada comunale che si collega alla Strada Provinciale 76. Il manufatto consente il deflusso delle acque del FIUME\_55645, un affluente di destra del Riu Mannu, le cui portate sono legate all'andamento stagionale delle precipitazioni.

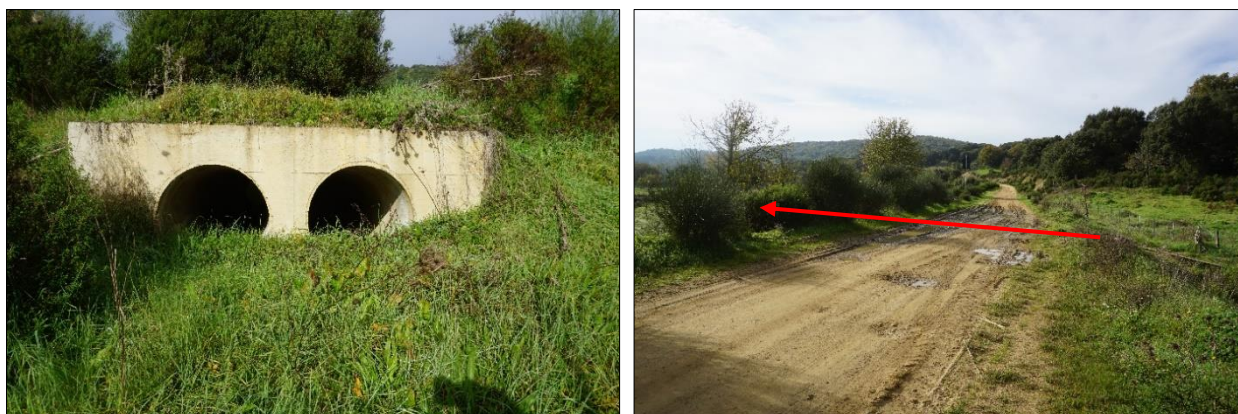
**Figura 10 – Attraversamento SC 0003.**

Nel tratto d'alveo interessato dall'attraversamento è presente una vegetazione prevalentemente erbacea, subordinatamente arbustiva, che non rappresenta allo stato attuale un impedimento al deflusso delle acque.

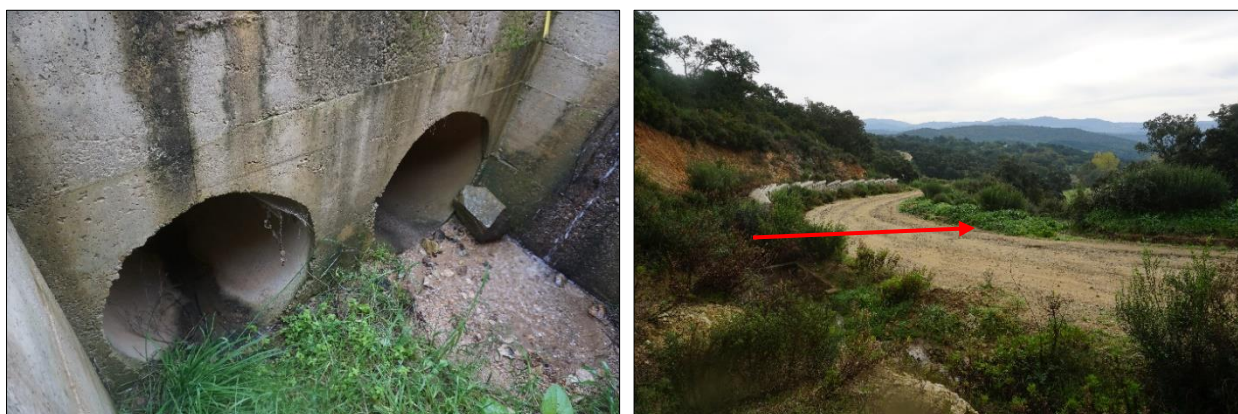
Figura 12 – Attraversamento SC 0002.

L'attraversamento **SC 0002**, consente il deflusso delle acque del FIUME\_48997, risulta essere costituito da due tubi circolari in cemento rotocompressi di diametro 1,00 m, spazati tra loro di circa 0,40 m, alloggiati all'interno di un pozzetto in calcestruzzo armato delle dimensioni: h = 2,0 m, L = 2,60, P = 1,50 m. Nel tratto d'alveo interessato dall'attraversamento è presente una vegetazione prevalentemente arbustiva e con alberi ad alto fusto (sughere), più fitta e rigogliosa nel tratto a valle dell'opera idraulica. Allo stato attuale, la vegetazione non rappresenta un elemento ostativo al deflusso delle acque.

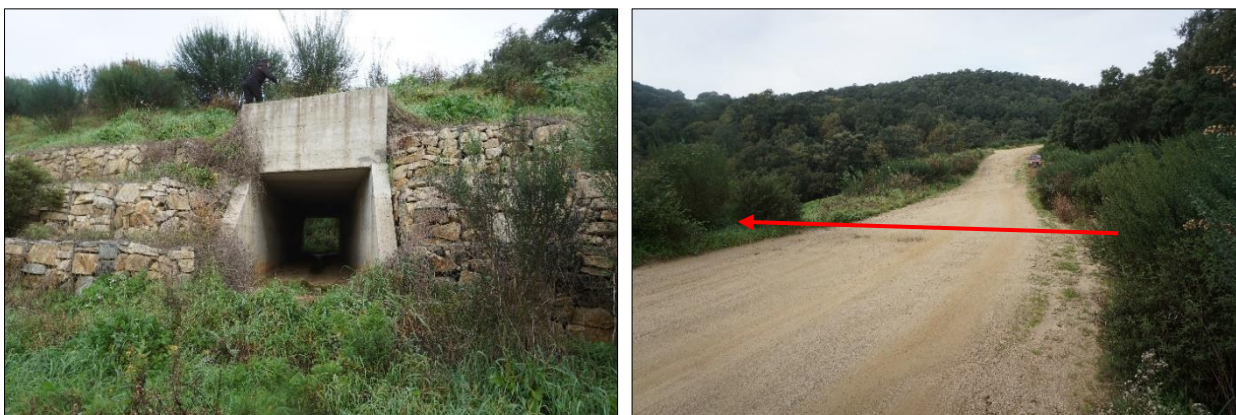
**Figura 13 – Attraversamento SC 0013.**

L'attraversamento **SC 0013**, ubicato in corrispondenza del torrente ROJA SURGIAGA, è costituito da un ponticello a campata semplice in calcestruzzo armato di larghezza 2,00 m, con dislivello tra intradosso impalcato e fondo alveo nel tratto a monte e a valle di 2,00 m e soletta in cemento armato dello spessore di 0,30 m.

Nel tratto d'alveo interessato dall'attraversamento è presente una vegetazione prevalentemente arbustiva e con alberi ad alto fusto (sughere) nel settore di monte, ed erbacea prevalente nel settore di valle. Allo stato attuale, la vegetazione non rappresenta un elemento ostativo al deflusso delle acque.

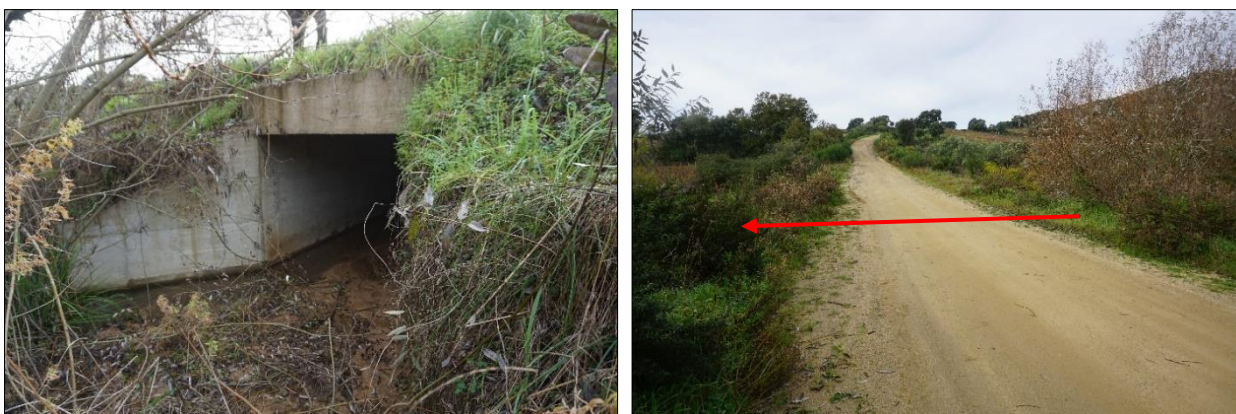
**Figura 14 – Attraversamento SC 0012.**

L'attraversamento **SC 0012** consente il deflusso delle acque del torrente ROJA PROCHILES, ed è costituito da un ponticello a campata semplice, in calcestruzzo armato di larghezza 2,10 m, con dislivello tra intradosso impalcato e fondo alveo nel tratto a monte e a valle di 2,00 m e soletta in cemento armato dello spessore di 0,50 m.

Nel tratto d'alveo interessato dall'attraversamento è presente una vegetazione prevalentemente arbustiva. Allo stato attuale, la vegetazione non rappresenta un elemento ostativo al deflusso delle acque.

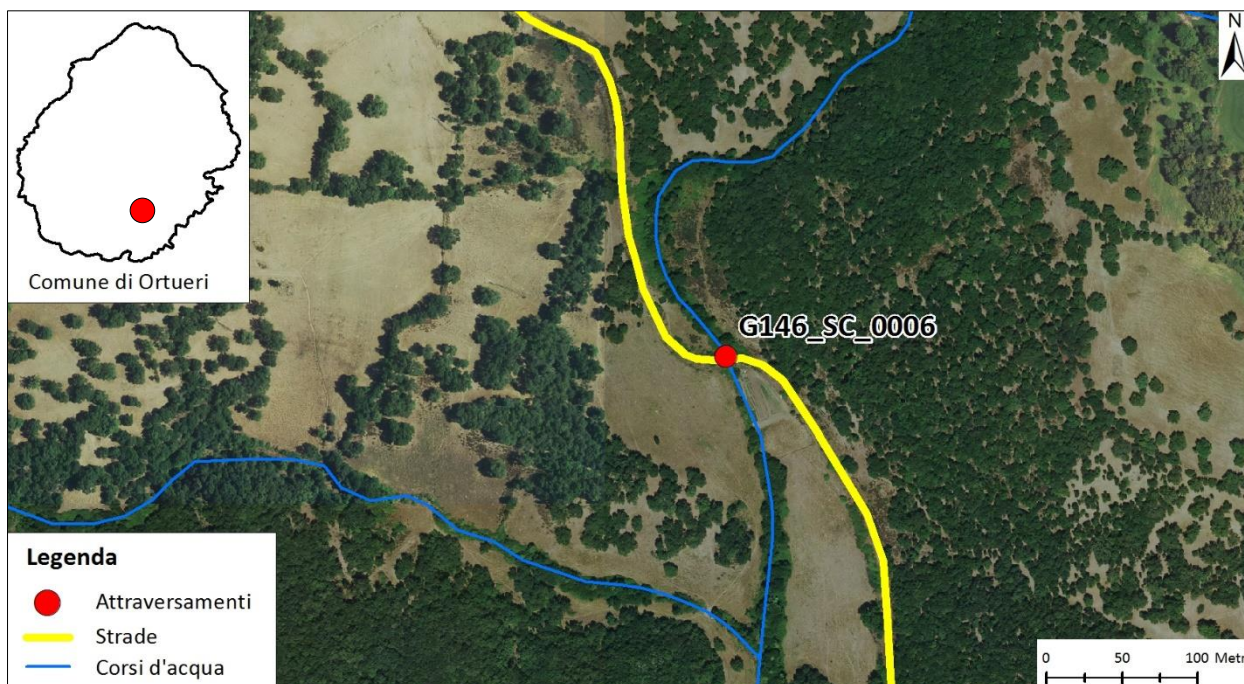
**Figura 15 - Inquadramento dell'attraversamento SC 0006.**

L'attraversamento SC 0006 è ubicato nel settore sud-orientale del territorio comunale di Ortueri, su una strada che conduce in località "Montigu de Zuri". L'opera consente il deflusso delle acque del RIU ACCORO, un torrente le cui portate sono legate all'andamento stagionale delle precipitazioni.

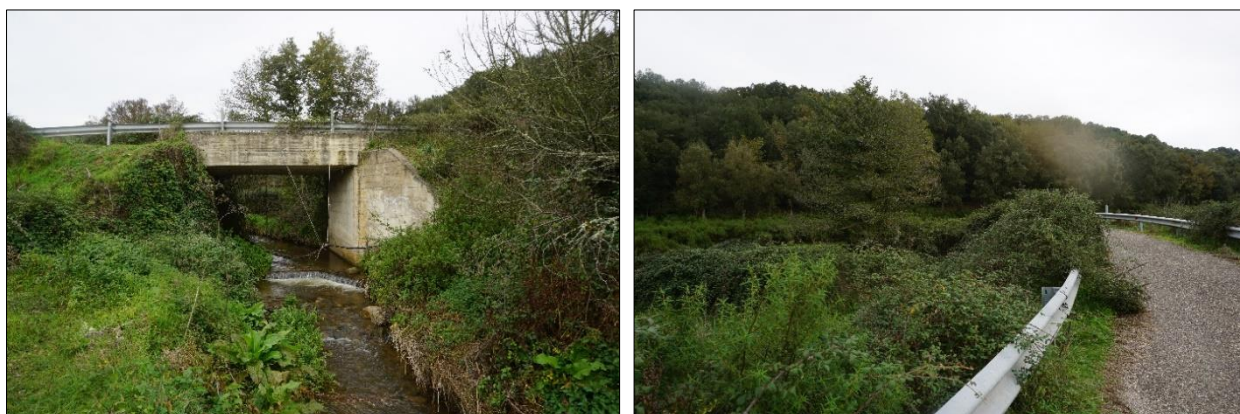
**Figura 16 – Attraversamento SC 0006.**

Nel tratto d'alveo interessato dall'attraversamento è presente una vegetazione prevalentemente arbustiva e con alberi ad alto fusto (pioppi) nel settore di monte, ed erbacea prevalente nel settore di valle. Allo stato attuale, la vegetazione non rappresenta un elemento ostativo al deflusso delle acque, in virtù anche delle dimensioni dell'attraversamento.

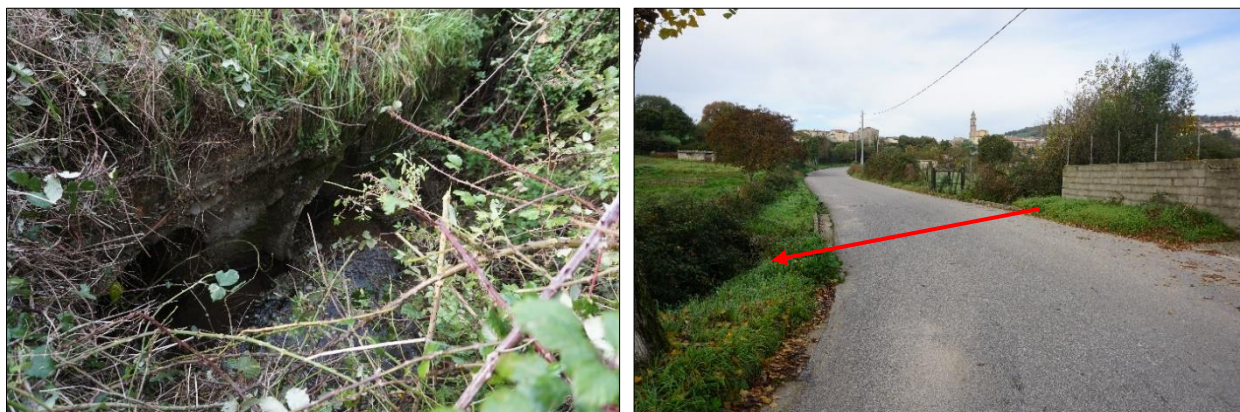
**Figura 18 - Attraversamento SC 0001.**

- Alveo a monte dell'attraversamento: sezione trapezia, dimensioni:  $h = 1,50$  m,  $L = 3,0$  m.
- Alveo a valle dell'attraversamento: sezione trapezia, dimensioni:  $h = 1,50$  m,  $L = 1,20$  m.

L'alveo, nel settore a monte dell'attraversamento è ricoperto da una folta vegetazione arbustiva e con rovi, che non impedisce il deflusso ordinario delle acque, ma che in presenza di eventi idrometrici anche di modesta entità può limitare la funzionalità o ostruire l'opera di attraversamento.

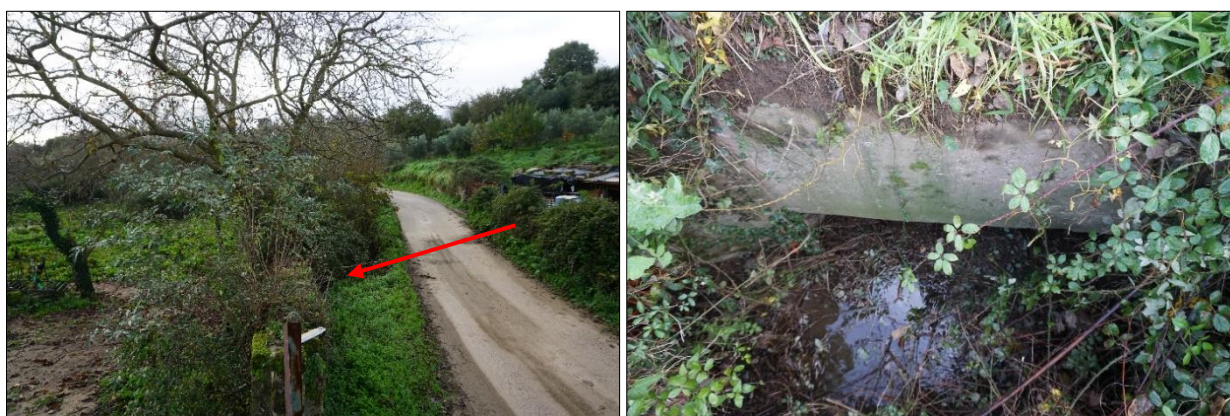
**Figura 19 – Attraversamento SC 0009.**

L'alveo, nel settore a monte dell'attraversamento è ricoperto da una folta vegetazione arbustiva e con rovi, che non impedisce il deflusso ordinario delle acque, ma che in presenza di eventi idrometrici anche di modesta entità può limitare la funzionalità o ostruire l'opera di attraversamento.

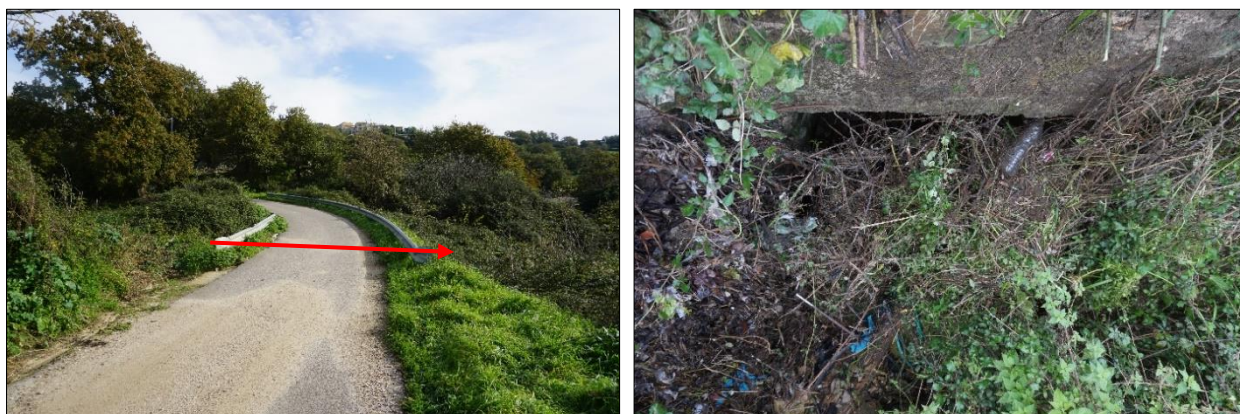
Figura 21 – Attraversamento SC 0004.

Nelle immediate prossimità del corso d'acqua è presente una folta vegetazione, costituita da un fitto rovetto e da piante rampicanti, che ostacola l'accesso all'opera, rendendola inaccessibile dall'alveo e che in concomitanza con eventi pluviometrici di elevata intensità può rappresentare un ostacolo al trasporto di detrito e/o arbusti che potrebbero ostruire completamente o limitare la funzionalità del manufatto.

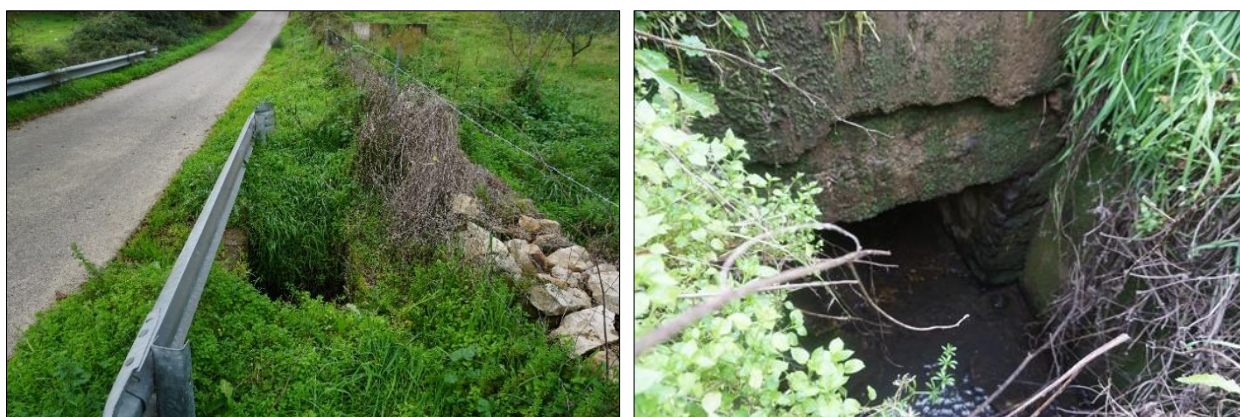
**Figura 23 – Attraversamento SC0011.**

L'attraversamento **SC 0011**, che consente il deflusso delle acque del ROJA CADINAS, è costituito da un ponte a campata semplice con spalle in pietrame di larghezza 2,20 m, con dislivello tra intradosso impalcato e fondo alveo nel tratto a monte e a valle di 3,00 m e soletta in calcestruzzo armato dello spessore di 0,60 m.

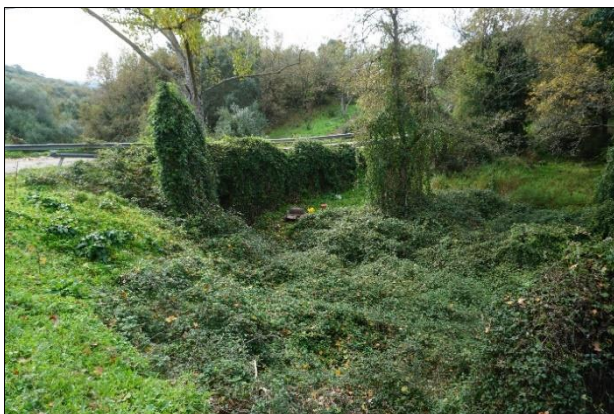
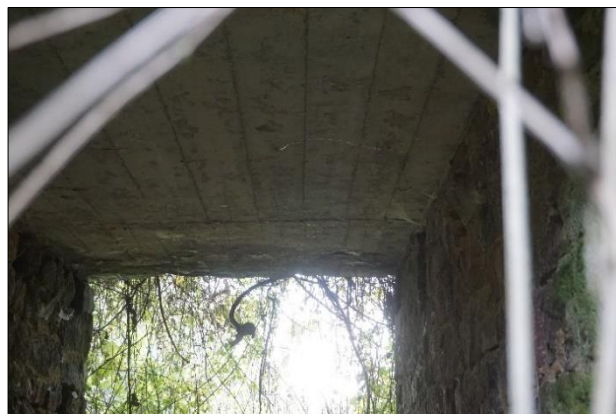
**Figura 24 – Attraversamento SC 0011.**

Nelle immediate prossimità dell'attraversamento è presente una folta vegetazione, costituita da roveti e da piante rampicanti, che ostacola l'accesso all'opera ma comunque non impedisce il deflusso delle acque legate alle precipitazioni ordinarie.

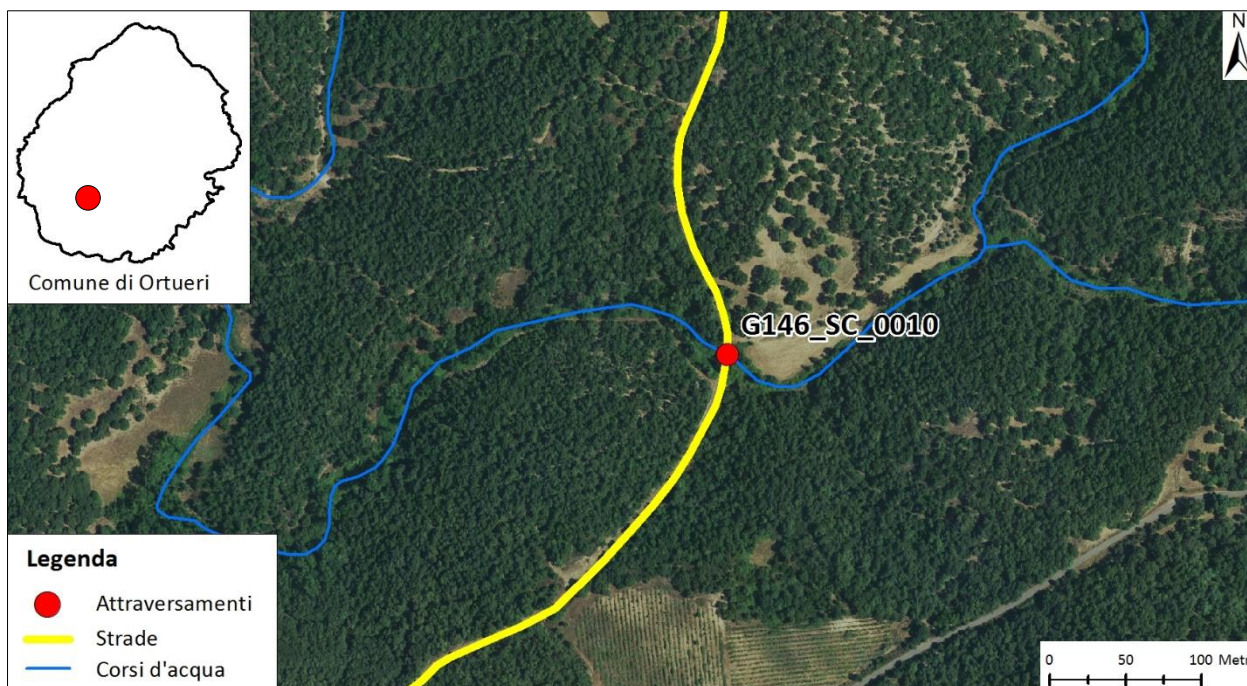
**Figura 25 – Inquadramento attraversamento SC 0010.**

L'attraversamento **SC 0010** è ubicato nel settore sud-occidentale del territorio comunale di Ortueri, lungo la strada vicinale che conduce verso in località "Su Cruccuri". L'opera consente il deflusso delle acque del ROJA BAU EBBAS, un torrente le cui portate sono legate all'andamento stagionale delle precipitazioni.

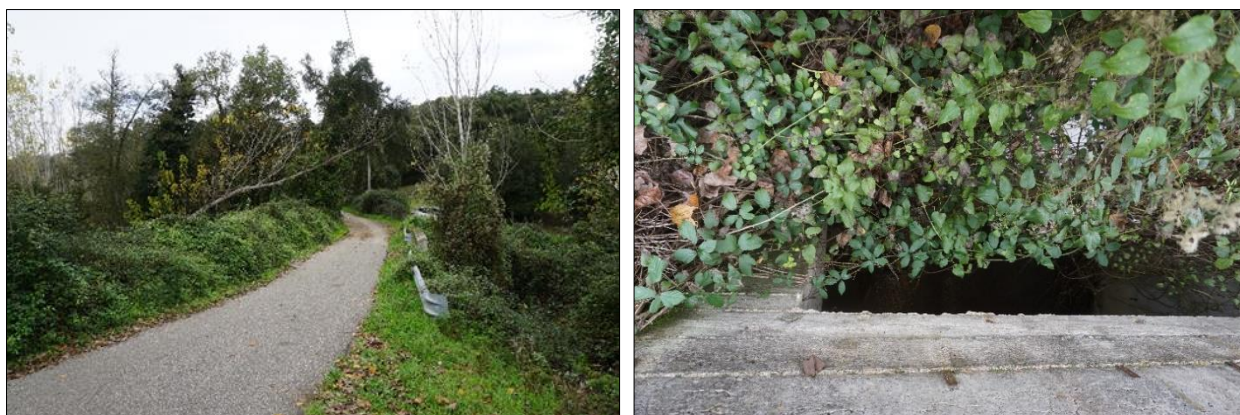
**Figura 26 – Attraversamento SC 0010.**

Nell'area prospiciente il corso d'acqua è presente una folta vegetazione, costituita da rovetto e da piante rampicanti, che seppure ostacola l'accesso all'opera, non impedisce completamente il deflusso delle acque legate alle precipitazioni ordinarie e straordinarie.
